ANEXO III-8
PLAN DE REPOSICIÓN DE LARGO PLAZO
2017 - 2027

PLAN DE REPOSICIÓN DE LARGO PLAZO

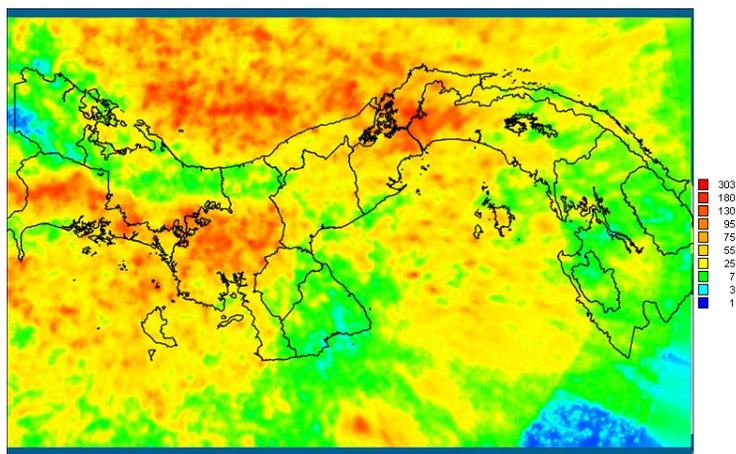
Figura No.1: Mapa de descargas eléctricas – año 2011

Es decir, el nivel isocerámico⁴ de la zona, aunado a la extensión de la época lluviosa frente a la estación de verano, son factores externos que ameritan su incorporación en el estudio, toda vez que podrían incrementar la rata de falla de los equipos.

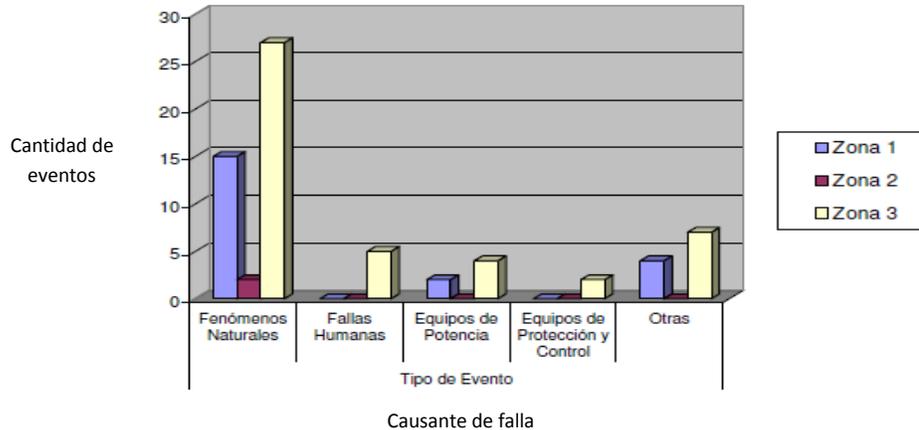
Figura No.2: Frecuencia de Eventos por Zona

fallas atribuibles por tipo de evento; los cuales responden, en su mayoría, a fenómenos naturales y ambientales: descargas atmosféricas, quema y vegetación.

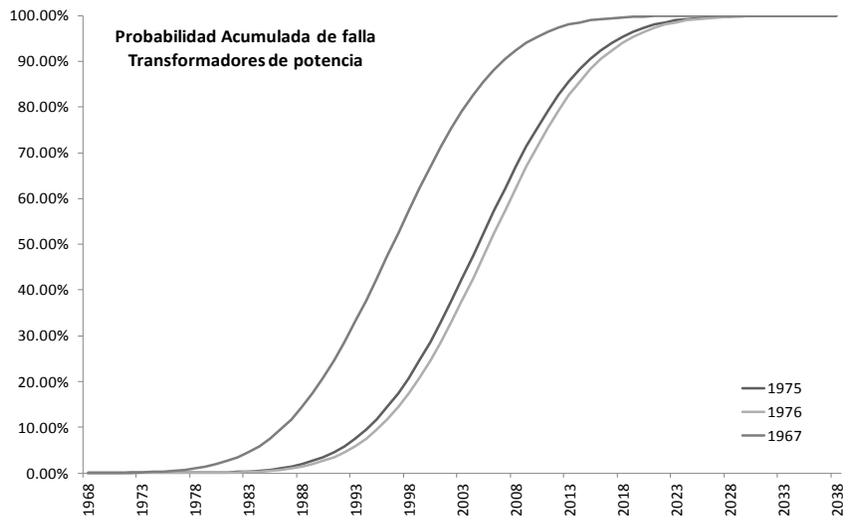
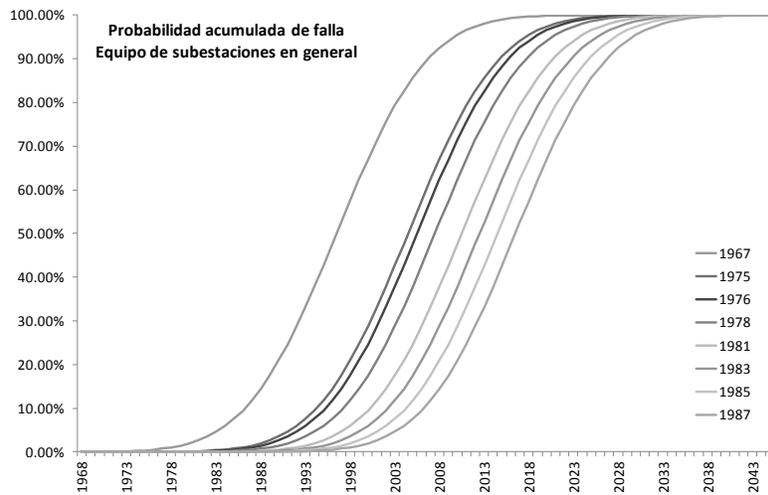
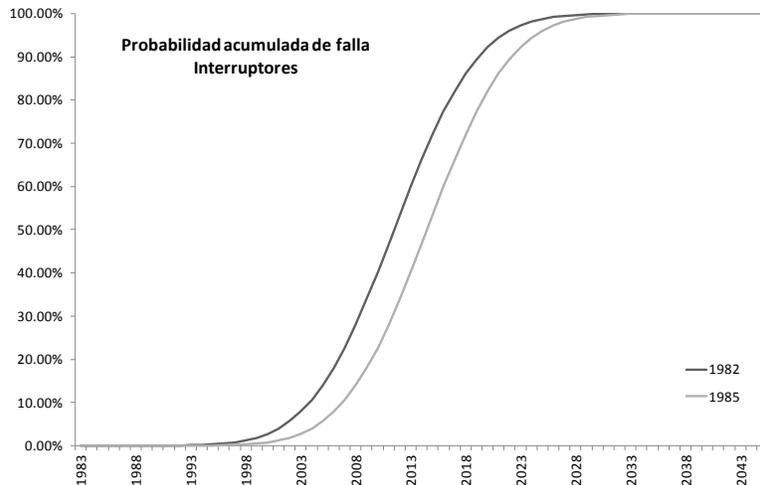
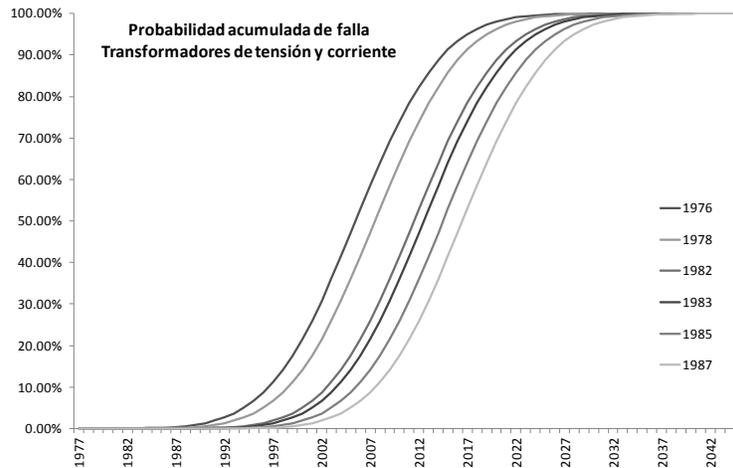
Figura No.3: Probabilidad de falla acumulada por equipo (Anexo 2)

La probabilidad de que una falla suceda, en un periodo determinado, resulta de integrar, desde su inicio, la función de distribución normal, calculada con la desviación estándar que corresponda y centrada en la fecha esperada de expiración de la vida útil del activo, hasta el final del periodo en cuestión.

A continuación se presenta la probabilidad de falla, dentro del periodo tarifario en estudio (2013-2017), para cada uno de los equipos según su fecha de instalación:

No se consideran las probabilidades de falla en 2012, no por no existir, sino, porque en ese caso la reposición sería decidida por razones de urgencia.

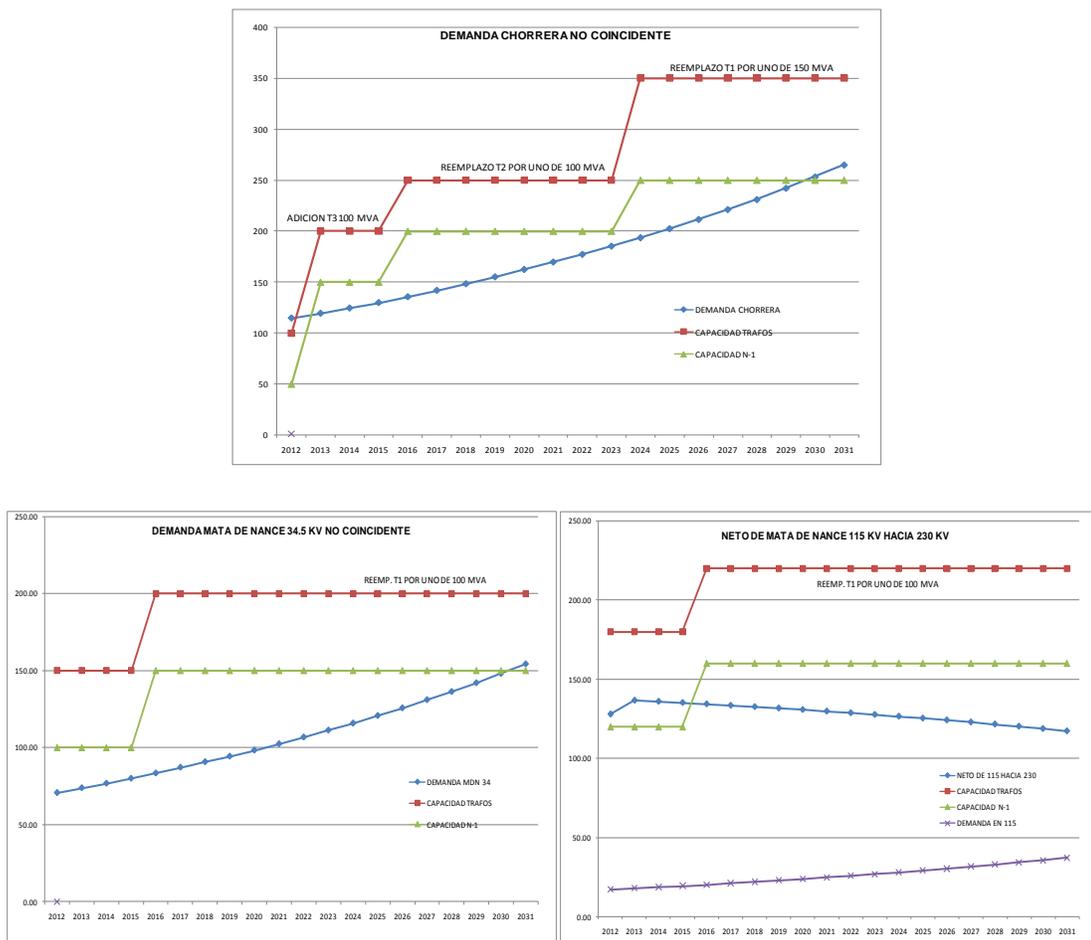
Figura No.4: Demanda no coincidente – Chorrera y Mata de Nance

En el caso de los transformadores, la ENS inicial (2012) ha sido tomada de las demandas registradas, por periodos de 15 minutos, en los 12 meses que van desde 1/03/2011 al 29/2/2012, de las cuales se han restado las mismas demandas pero limitadas por la capacidad nominal en MVA del arrollamiento falla de la tensión que corresponda multiplicado por el factor de potencia mínimo aceptado por el Reglamento de Transmisión.

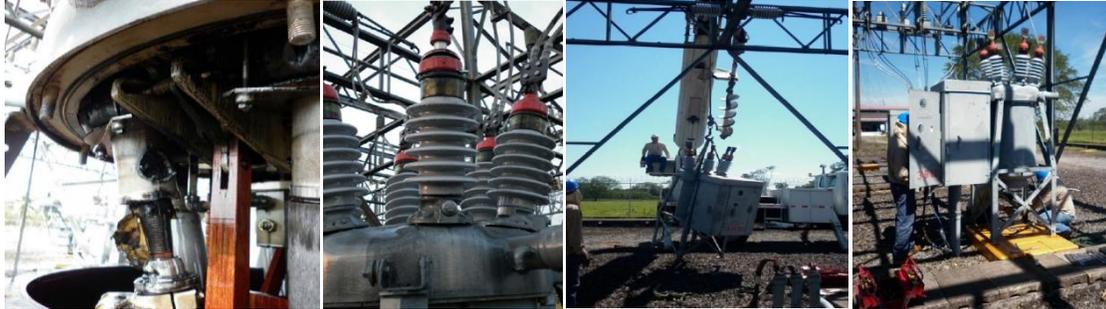
Figura No.5: Problema de daños en el aislador del interruptor 3M22 y sus efectos en el transformador

Por otra parte, los daños colaterales, físicos y económicos, relacionados a explosiones de los transformadores de corriente asociados a los interruptores de tanque vivo existentes, son factores críticos que requieren atención.

Lo mencionado en el párrafo anterior se fundamenta en el hecho ocurrido el 31 de diciembre de 2011, en el cual personal de la Gerencia de Operación y Mantenimiento realizó la libranza de emergencia debido a la explosión del aislador de la fase C del interruptor 3M22; evento que ocasionó que el transformador “T2” del patio de 34.5kV de la S/E Progreso saliera de operación.

- b.2. Reducir la probabilidad de fallas del equipo, debido a que los interruptores nuevos están provistos de transformadores de corriente tipo toroidales, por lo que las fallas atribuidas al aceite aislante no ocurrirían.

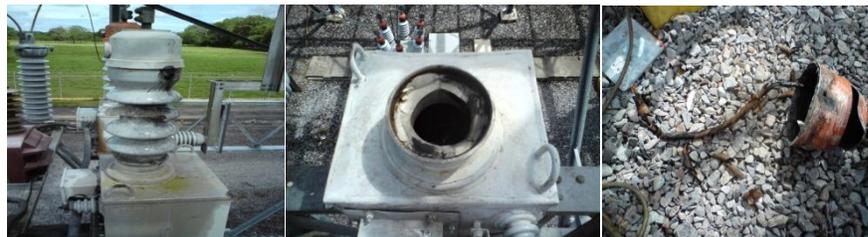
Figura No.6: Explosión del transformador de tensión

Por lo general, los transformadores de tensión con más de 20 años de servicio ininterrumpido tienen una alta posibilidad de falla porque sufren de un envejecimiento natural del dieléctrico; hecho corroborado por el fabricante de los equipos.

Recientemente se han ejecutado libranzas de emergencias (Eje. ETESA-555-2010) para reemplazar transformadores de tensión, debido a explosiones por deterioro del aislamiento, asociado a problemas de fugas del aceite aislante.

- c. Transformadores de tensión
 - c.1. Limitar en gran proporción las posibles fallas del equipo, atribuidas a las fugas del aceite aislante.
 - c.2. Anticipar una falla inminente por desgaste del equipo debido a su obsolescencia.
